PRESSEINFORMATION

Nur nicht den Durchblick verlieren!

Warum beschlagene Fenster eine besonders gute Wärmedämmleistung anzeigen können

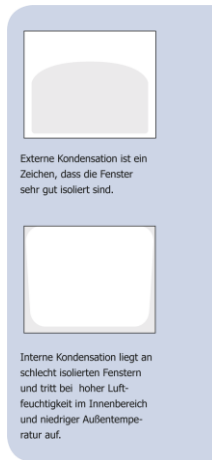
Schematische Darstellung externer und interner Kondensation

Kondensation entsteht, wenn die Oberflächentemperatur des Glases niedriger ist als die Umgebungstemperatur und zusätzlich unterhalb der Taupunkttemperatur liegt. Am Taupunkt, der auch Kondensationspunkt genannt wird, beträgt die relative Feuchte 100%, die Luft ist komplett mit Wasserdampf gesättigt und kann nicht noch mehr Wasserdampf aufnehmen. Das Risiko der Kondensatbildung ist bei hoher Luftfeuchtigkeit und kalter Oberfläche besonders hoch. Kondensat kann sich sowohl innen als auch außen an einer Isolierglasscheibe bilden.

Kondensat auf der Innenseite eines Fensters tritt bei einer schlechten Wärmeisolierung, hoher Luftfeuchtigkeit in Innenräumen und niedriger Außentemperatur auf. Die Kondensation tritt zudem oft an den Rändern des Fensters auf, wenn weitere Kältebrücken vorhanden sind. In ungünstigen Situationen kann es auch zu Eisbildung kommen. Die Kondensation im Innenbereich wird durch gute Wärmeisolierung des Fensters verhindert, sowohl mit Hilfe der Verglasung als auch des Fensterrahmens.

Fenster, insbesondere solche mit Dreifachisolierverglasungen, haben heute so niedrige Wärmedurchgangskoeffizienten (U-Wert), dass sich unter Umständen Kondensation auf der Außenseite bildet, da die Außenscheibe durch den wärmeren Innenraum nicht mehr „mitgeheizt“ wird und daher kalt bleibt. Dies ist insbesondere bei kaltem, klarem Wetter der Fall, da die Außenscheibe dann noch besonders viel Wärme über Wärmeabstrahlung verliert. Bei gleichzeitig vorhandener hoher Luftfeuchtigkeit, was hauptsächlich im Frühling und im Herbst der Fall ist, kann dann die Temperatur der äußeren Glasscheibe unter den Taupunkt fallen und es kommt zur Kondensation. Dies passiert besonders oft in den Morgenstunden nach einer sternklaren Nacht, oftmals auch bei Dachflächenfenstern. Das Kondensat kann die Durchsicht stören, und es ist dann nur ein geringer Trost, dass dies das Qualitätsmerkmal einer hervorragenden Wärmeisolierung ist.
